CASE STUDY | DZIAŁ UCS-TECH | HENNLICH POLSKA

# Smarowanie lin wciągarek na obiekcie eksploatującym pochylnie okrętowe - ograniczenie korozji rdzenia i przewidywalność przeglądów

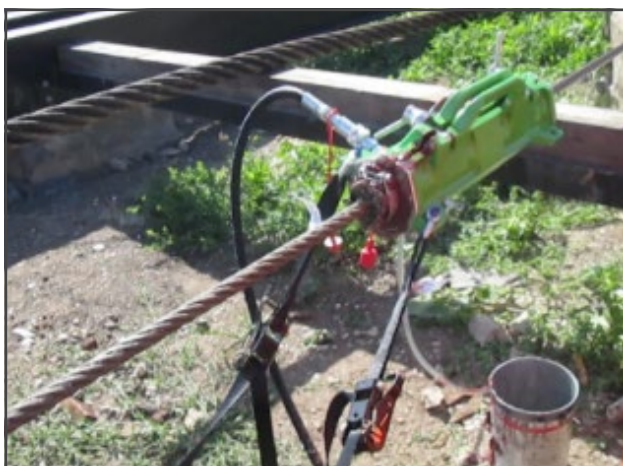
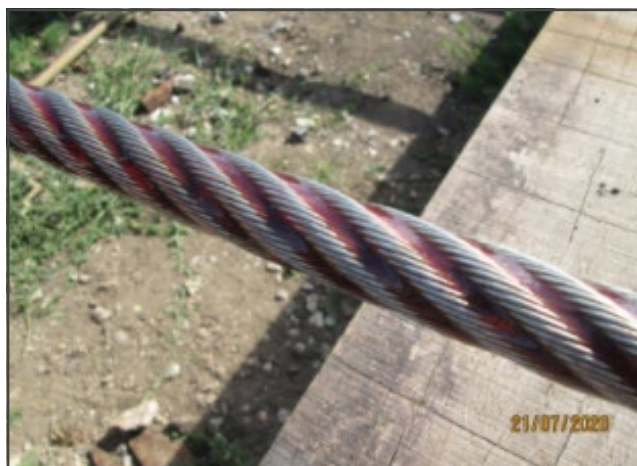
Liny trzech wciągarek zostały wyczyszczone i przesmarowane z jednorodną powłoką ochronną, zgodnie z założonym celem: ograniczeniem zużycia ciernego i korozji oraz obniżeniem kosztów utrzymania lin.

Wdrożenie: zespół utrzymania ruchu samodzielnie zamontował i uruchomił Viper Mid, bez narzędzi specjalnych i bez serwisu zewnętrznego, a następnie wyczyścił i przesmarował liny wszystkich trzech wciągarek, uzyskując równomierną powłokę ochronną. Smarowanie od rdzenia i powtarzalna aplikacja na całej długości liny przekładają się na przewidywalny stan liny między przeglądami.
